# AUTORITATEA DE INVESTIGAȚII ȘI ANALIZĂ PENTRU SIGURANȚA AVIAȚIEI CIVILE (AIAS)

## DECLARAȚIE PROVIZORIE

privind investigația incidentului grav de aviație civilă produs în data  
de 17.04.2024, la Aeroportul Internațional "Henri Coandă", Otopeni, județul Ilfov

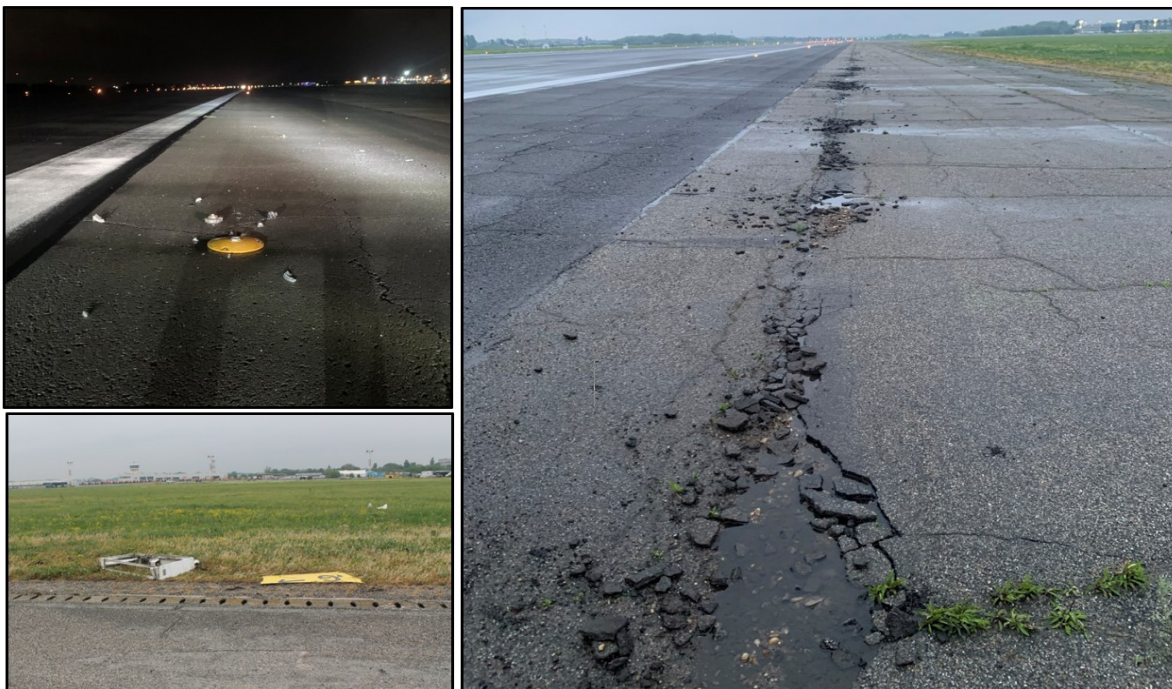
După decolarea aeronavei înmatriculată TC-LOC, pe timpul controlului stării pistei de decolare/aterizare, personalul care administrează suprafața de mișcare a constatat distrugerea unui număr de 10 balize marginale pe partea de Nord a pistei 26L precum și a unui panou de informare care indică ieșirea de pe calea de rulare G. De asemenea, a fost constatată și exfolierea unei porțiuni din acostamentul pistei, pe partea de Nord, pe lungimea zonei în care balizele au fost sparte.

Figura 1 – Pagube produse suprafeței de mișcare (balize, banda de siguranță și panou de informare)

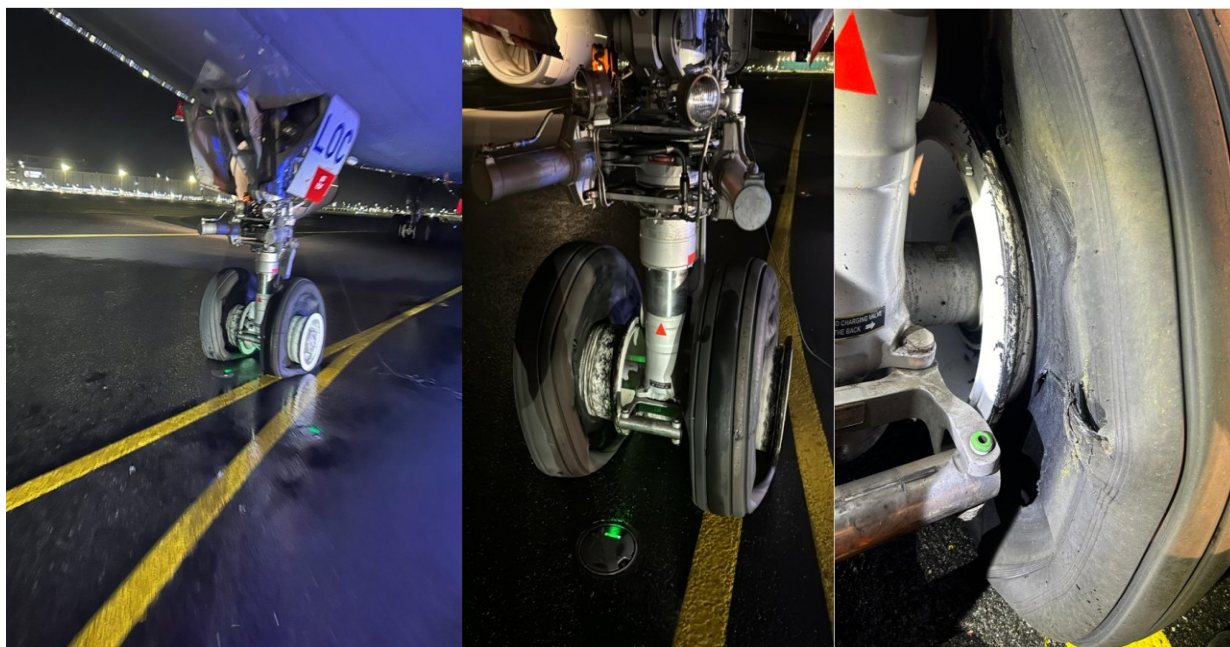
Aeronava a suferit avarii la trenul de aterizare care au fost necesitate înlocuirea anvelopelor și a unui amortizor precum și avarii la paletele turbo-ventilatoarelor celor două motoare care au fost reparate prin proceduri specifice.

Figura 2 – Avarii produse asupra trenului de aterizare față
